Technische Zaken

Het dak als bouwplaats

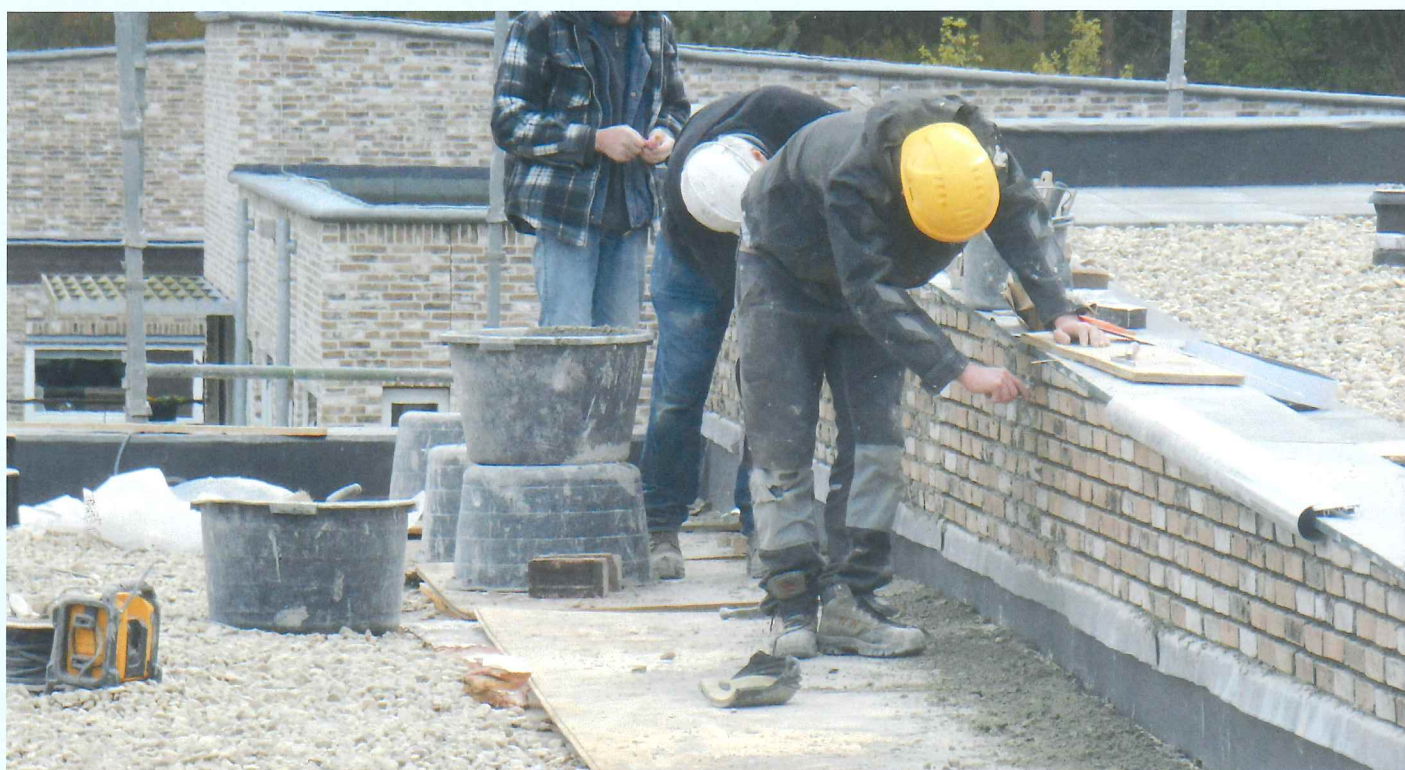
Foto 1: De aannemer heeft een steiger geplaatst op de dakbedekking met enige beschermende maatregelen, maar over een veel te klein oppervlak.

Op het losliggende pakket kan/mag de ballastlaag nog niet worden aangebracht vanwege werkzaamheden aan het opgaand metselwerk. Het dakbedekkingsbedrijf kan dus een tijdje niet meer verder. Na enkele dagen komt het bedrijf terug voor het volgende dak, en wat blijkt? De aannemer heeft een steiger geplaatst op de dakbedekking met enige beschermende maatregelen, maar over een veel te klein oppervlak (foto 1).

Door het vallen van metselstenen en afgehakte delen van deze stenen is de dakbedekking ernstig beschadigd. Een ander dakbedekkingsbedrijf heeft een losliggend dakbedekkingspakket aangebracht, bestaande uit een dampremmende laag, PIR isolatie en een EPDM membraan met daarop een ballastlaag van grind en tegels.

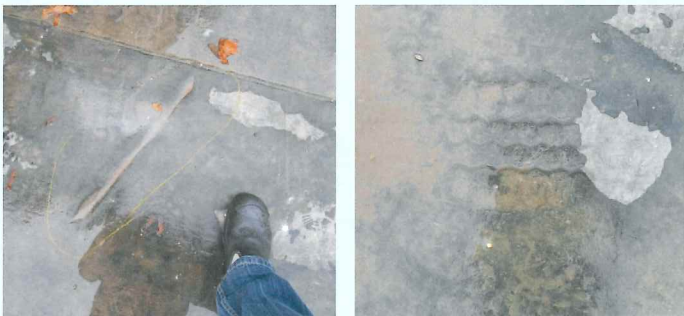
Foto 3 en 4: Maar liefst meer dan 100(!) beschadigingen in de dakbedekking worden aangetroffen. Variërend van ingedrukte bevestigingsmiddelen tot bandensporen van hoogwerkers en andere voertuigen.

Uiteindelijk vinden er twee inspecties plaats, omdat er maar liefst meer dan 100(!) beschadigingen in de dakbedekking worden aangetroffen. Variërend van ingedrukte bevestigingsmiddelen tot bandensporen van hoogwerkers en andere voertuigen (foto 3 en 4). Ook wordt het dak gebruikt als opslagplaats voor bouw materiaal/-materiael (foto 5 en 6).

Situaties zoals beschreven in deze voorbeelden komen veel vaker voor. Ons advies is om de dakbedekking (vòòr het aanbrengen van een ballastlaag, begroeiing of andere aankleding) volledig te controleren op beschadigingen en deze te herstellen. In enkele gevallen is het gehele dak voorzien van een nieuwe toplaag dakbedekking voordat de afwerking werd aangebracht.

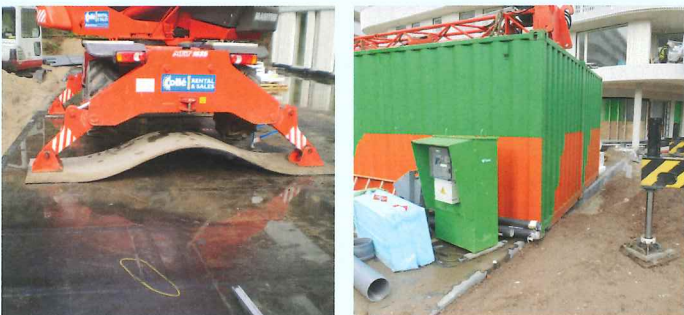
Foto 5 en 6: Het dak gebruikt als opslagplaats voor bouw materiaal/-materiael.

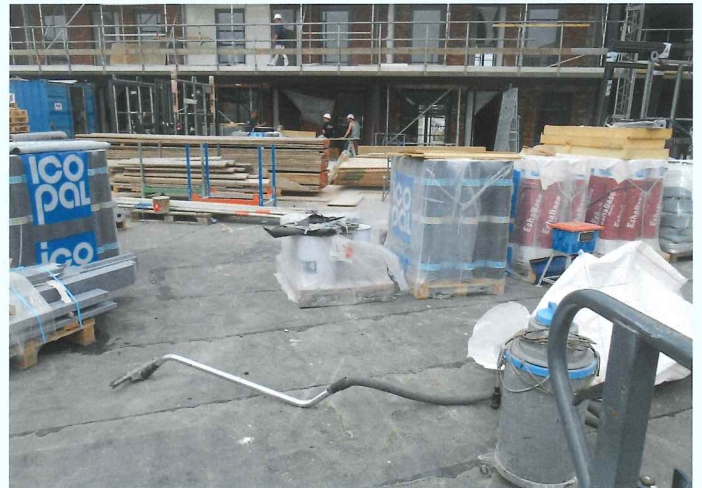
Foto 7: Opslag bouwmaterialen het dak van een winkel in Zandvoort.

Door de beperkte ruimte rondom de winkel moest de aannemer veel bouwmaterialen opslaan op het dak van de winkel (foto 7). In overleg is er besloten om de dampremmende laag van PE-folie te vervangen door een volledig gekleefde bitumen dampremmende laag. In tegenstelling tot een PE-folie fungeert een bitumen dampremmende laag tevens als noodlaag, zodat de bouwmaterialen erop konden worden geplaatst. Met het aanbrengen van de isolatie en het dakbedekkingssysteem is daarna zo lang als mogelijk gewacht. Het was echter onvermijdelijk dat ook na het aanbrengen hiervan nog materialen/materiael op het dak zou worden geplaatst (foto 8). In overleg met de opdrachtgever, aannemer en het dakbedekkingsbedrijf zijn er verschillende inspecties uitgevoerd door VEBIDAK om het gehele dakvlak in fasen over te dragen aan het bedrijf dat de daktuin heeft aangebracht (foto 9).

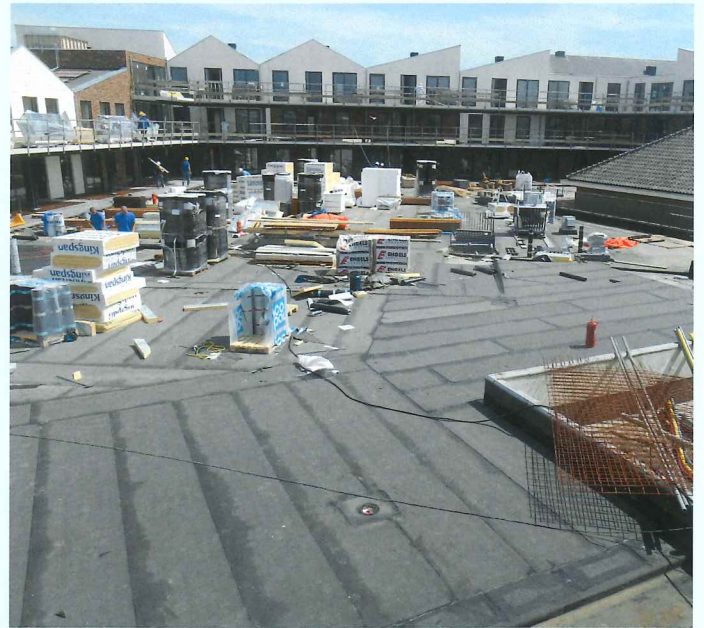
Foto 8: De opslag van bouwmaterialen is onvermijdelijk.

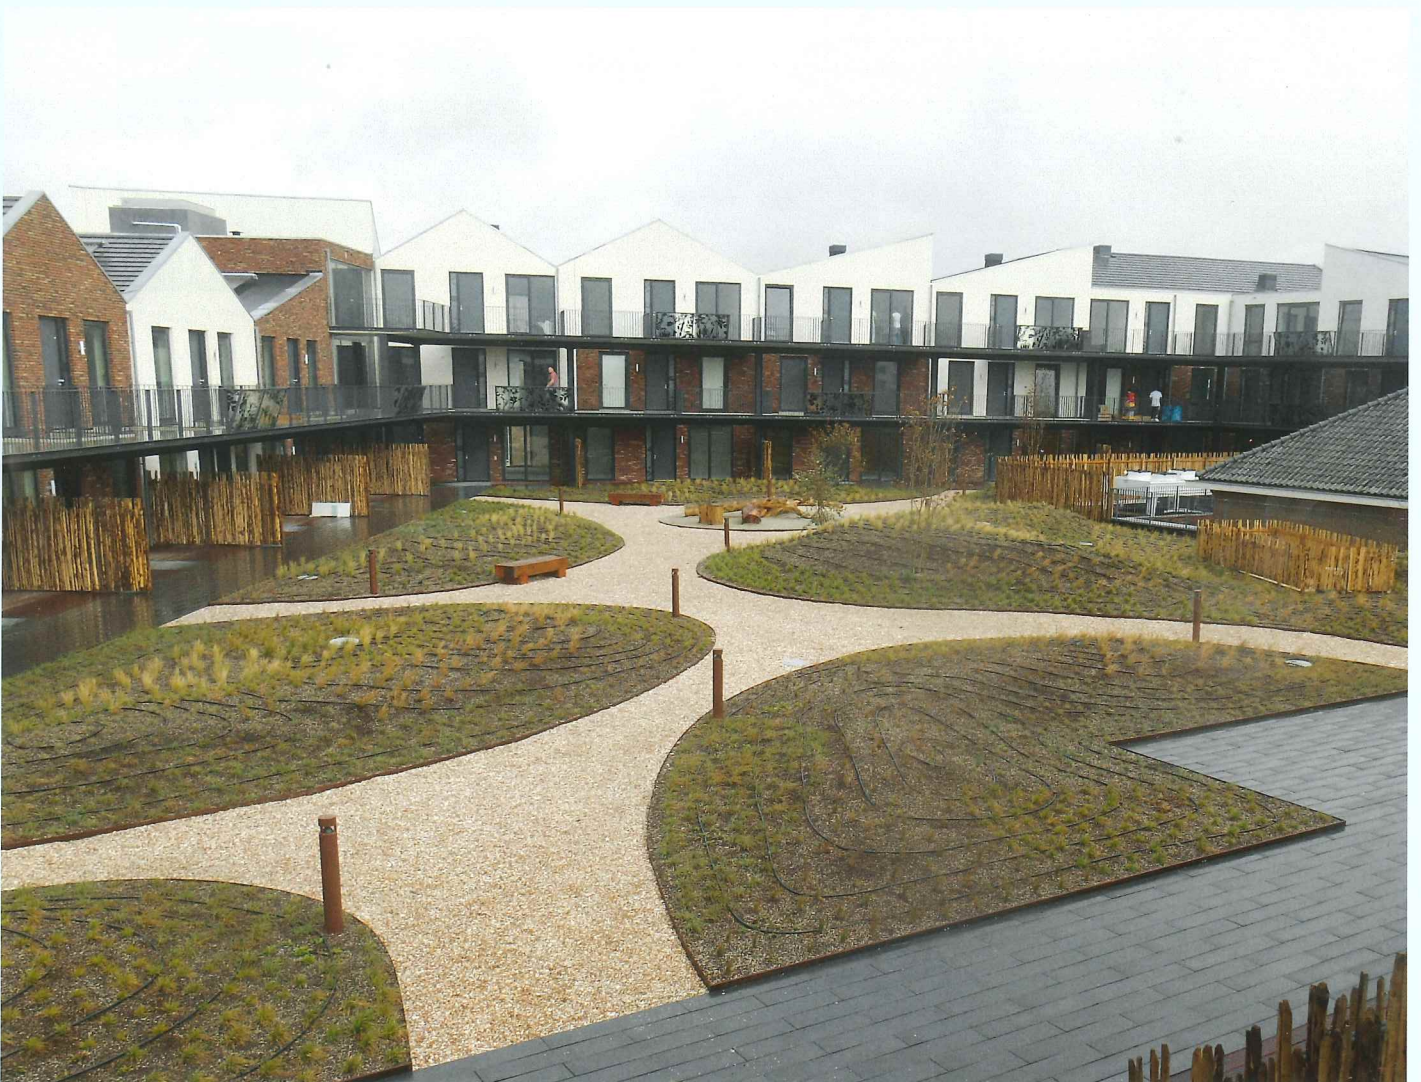
Foto 9: Eindresultaat na aanbrengen daktuin.
