Nat gaan op verdronken daken

Water onder de dakconstructie

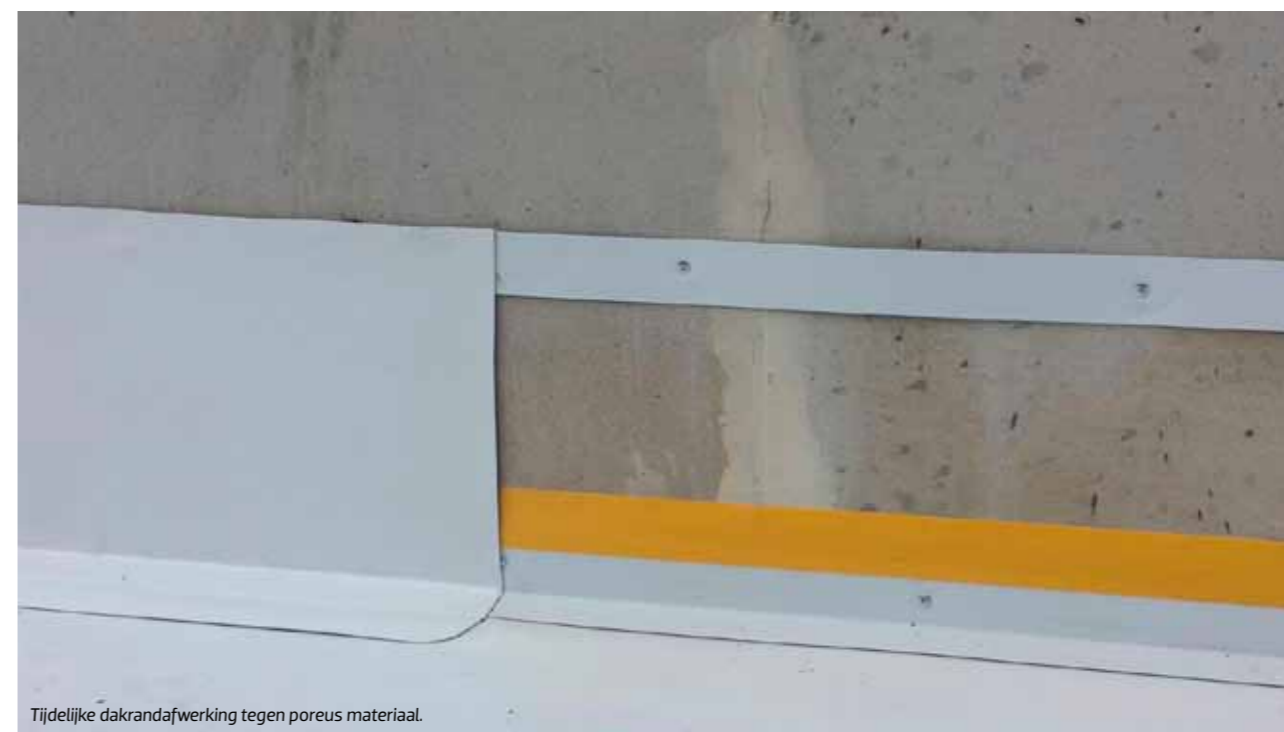
Tijdelijke dakrandafwerking tegen poreus materiaal.

Een bouwproject waar al van alles tijdens de nieuwbouw fout was gegaan. Zo ook het dak. Ook hier was het buitenspouwblad nog niet opgetrokken en was de PE folie dampremmende laag en de PVC dakbedekking opgezet en gefixeerd tegen een rij onafgedekte cellenbeton blokken(!). Deze 'dakranden' waren maandenlang niet waterdicht afgewerkt terwijl de dakbedekking al klaar was. Dit cellenbeton heeft grote hoeveelheden water op kunnen nemen dat ongehinderd tot onder de opgezette dampremmende laag kon stromen. Er waren veel mechanische beschadigingen in de dakbedekking omdat delen van het dak als bouwplaats werden gebruikt. Genoemd moet worden dat in eerste instantie ook de dakbedekking niet feilloos was verlegd. Er waren op diverse plaatsen reparaties nodig van de naden. Het bleef echter op veel plaatsen
