Waarom balkons en loggia's op afschot?

Lekkages in appartementencomplex

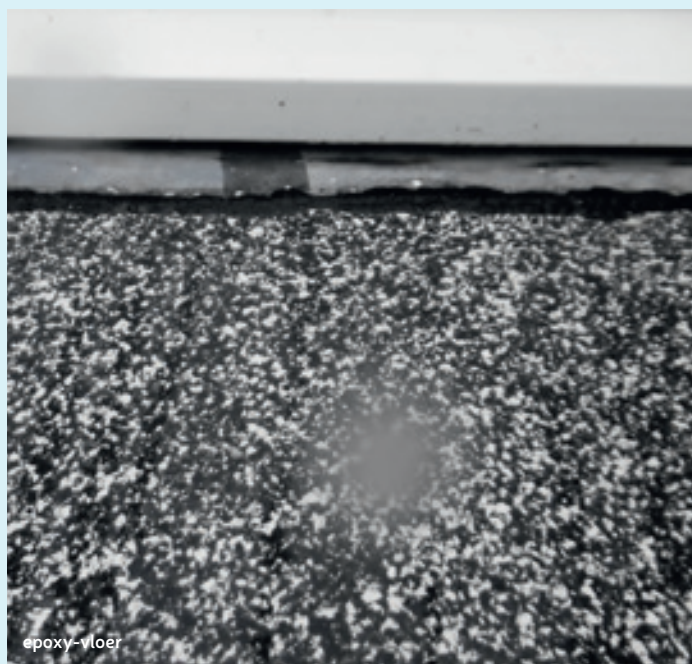
Balkons: Op alle balkons is geen afschot aanwezig.

De balkonplaten liggen nagenoeg horizontaal. Bij de meeste balkons was duidelijk zichtbaar dat in één hoek van de slaapkamer naar de woonkamer veel water bleef staan. Ter plaatse van de toegangsdeur ligt de dorpel vrijwel gelijk aan de afwerkvloer.
