# Brede dakranden: afwatering bovenzijde steeds belangrijker

# Technische Zaken

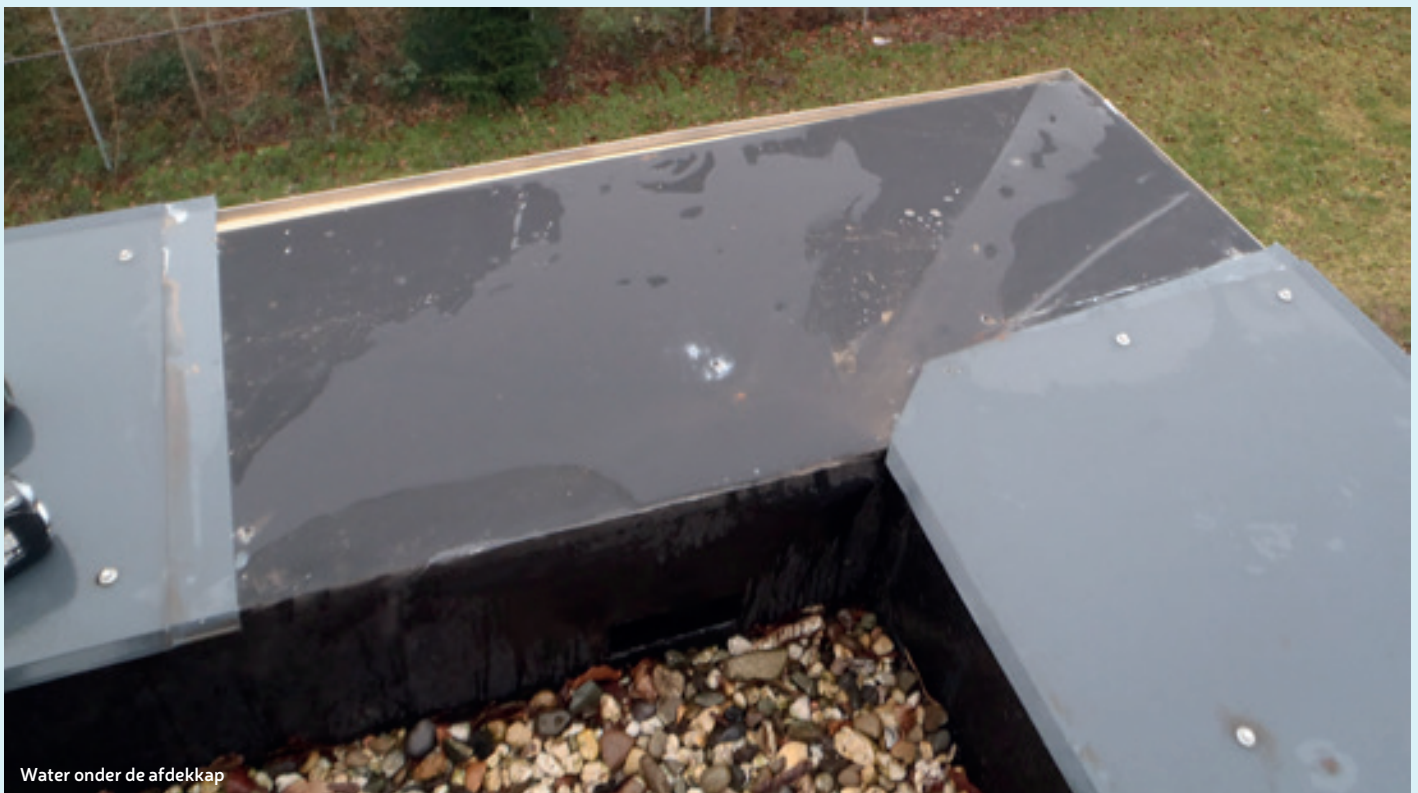
Bij het betreden van het dak bleek al direct dat de dakranden niet naar het dakvlak toe afwaterden. Ook was er sprake van behoorlijk brede dakranden (circa 500 mm), waardoor de hoeveelheid stilstaand water op de dakrand aanzienlijk was. In combinatie met de toepassing van onjuiste bevestigingsmiddelen en ontbrekende

kitnaden (siliconenkit) tussen de afdekkappen kon er water onder de afdekkap komen, dat via de bevestigingsmiddelen kon doordringen in de dakrandconstructie. Nadat de afdekkappen op een correcte wijze waren aangebracht, gebruikmakend van de juiste bevestigingsmiddelen, waren de lekkageproblemen uit de wereld. Helaas was de gevelvervuiling nog steeds aanwezig, omdat het afschot van de dakranden naar het dakvlak toe niet was gecorrigeerd.

Water onder de afdekkap

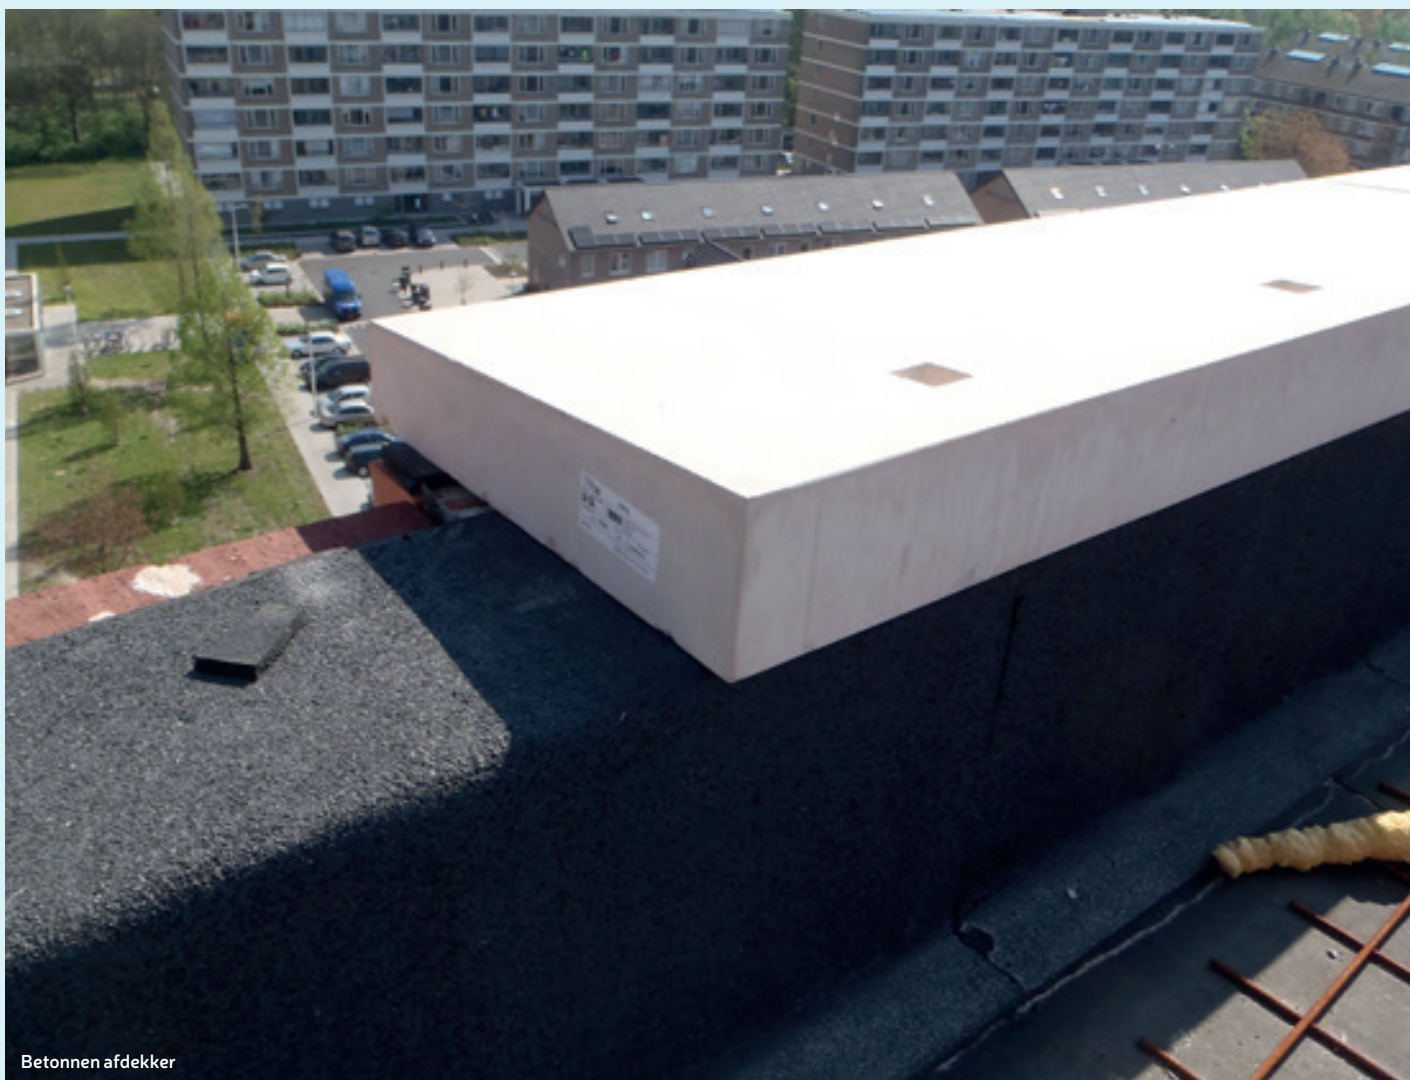
Op een ander project worden er, nadat de dakbedekking is aangebracht, betonnen afdekkanden op de dakranden aangebracht. Nu denk je in eerste instantie dat dat best in orde is. Maar wat schetst onze verbazing? De architect van het project heeft bedacht dat de betonnen afdekkanden omgedraaid moeten worden aangebracht, waardoor deze afwateren naar de gevelzijde. Hier kan een dakbedekkingsbedrijf natuurlijk niets meer aan veranderen, maar het bewijst maar eens te meer dat ook de bouwkundige (dakrand)details van een nieuwbouwproject

Betonnen afdekker

Het advies van de afdeling Technische Zaken is daarom: denk goed na over de bouwkundige constructie van bestaande en nieuwe dakranden. Met name de afwatering van de bovenzijde van de dakrand naar het dakvlak toe is belangrijk om te controleren. Vaak kan dit vooraf nog, relatief goedkoop, worden aangepast voordat de dakbedekking wordt aangebracht. Wacht je hiermee tot de uitvoering, dan kunnen de kosten voor zowel
