Gebouw in beweging

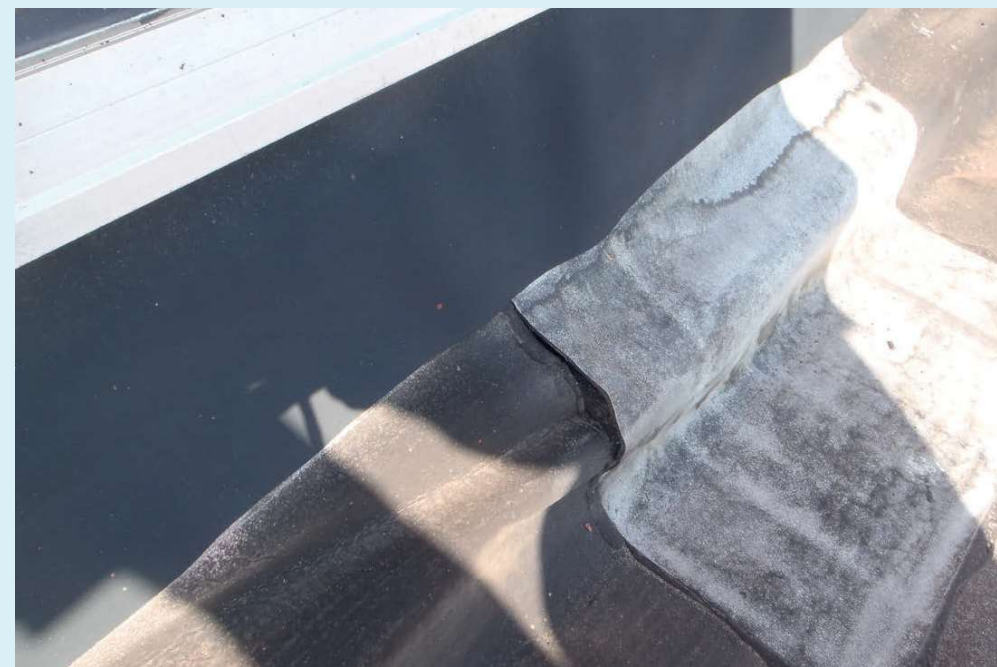
De lekkages treden uitsluitend op bij het dakgedeelte met de geprofileerde stalen dakplaten. De opstandafwerking met het hoge deel van het gebouw bestaat op dit dakgedeelte uit bitumen opstandstroken die tegen het metselwerk zijn aangebracht. In plaats van voetlood is er een aluminium klemstrip aangebracht tegen de gevel. Op het dakgedeelte met de cassetteplaten zijn ook bitumen opstandstroken aangebracht en is boven de aluminium klemstrip tevens een metalen lekdorpel toegepast. De aansluitingen van alle stalen profielen welke deel uitmaken van de gevel en de dakbedekking, zijn met een gewapend coatingsysteem waterdicht afgewerkt.

Doordat in de aangrenzende hoogbouw kabels en trossen door de bovenloopkranen over de grond worden gesleept, worden er zodanige krachten op de opstandafwerking uitgeoefend, dat hierdoor scheurvorming en openstaande naden ontstaan. Daarnaast is een klemstrip met uitgedroogde kit niet echt een betrouwbaar detail, waardoor er ook water via het metselwerk achter de dakbedekking kan komen.

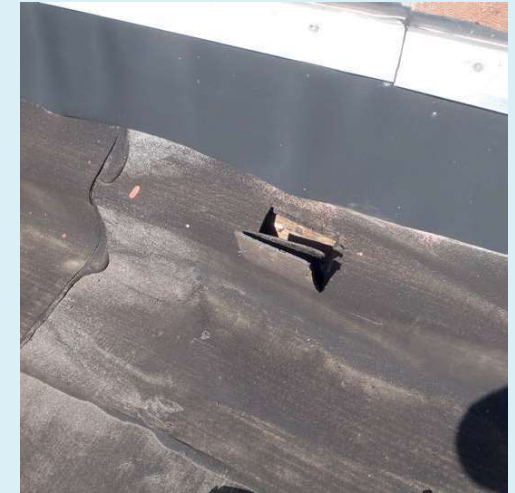
Waarom ontstaan er nu wel lekkages op het dakgedeelte met de geprofileerde stalen dakplaten en niet op het deel met de cassetteplaten? Welnu, tijdens het onderzoek bleek dat de opstandafwerking bij het dakgedeelte met de cassetteplaten niet rechtstreeks tegen de opstand was gekleefd, maar er eerst SV stalen zetwerk was aangebracht bij de aansluiting. De dakbedekking is verkleefd op het zetwerk, waardoor het niet wordt beïnvloed door de bewegingen van het hoge gebouwdeel. Bij het dakvlak met de stalen dakplaten is dit zetwerk niet aangebracht, waardoor de verkleefde dakbedekking meebeweegt met het hoge gebouwdeel. Het gevolg is dat het scheurt, waardoor lekkage ontstaat.

- Om de lekkages structureel op te lossen dient er grondig herstel te worden uitgevoerd ter plaatse van het dakgedeelte met de geprofileerde stalen dakplaten.
- De bestaande opstandafwerking, inclusief aluminium klepstrip verwijderen en afvoeren.
- De bestaande isolatie aanhalen/afschuimen.
- Tegen het opgaande werk SV stalen zetwerk aanbrengen, afmeting minimaal 200 mm x 100 mm (HxB) en dit voorzien van een primer.

- Nieuwe opstandstroken aanbrengen tot aan de bovenzijde van het zetwerk.
- Voetlood aanbrengen in de gemetselde gevel, minimaal 40 mm ingeslepen, vastgezet met loodproppen.
- De aansluiting van de stalen gevelconstructie met de dakbedekking voorzien van een gewapend coatingsysteem.
