# Wie het kleine niet eert...

Kleine oorzaken kunnen soms grote gevolgen hebben. Uitvoeringsfoutjes, gewoontes, kleine verbeteringen maar ook (minder) voor de hand liggende opmerkingen of uitsluitingen: "eh.., net vergeten te vermelden in de offerte". Onderstaand enkele van deze 'kleine dingen' die we vaker voorbij zien komen bij de afdeling Technische Zaken van VEBIDAK. En uiteraard de bijbehorende kleine verbeteringen om erger te voorkomen.

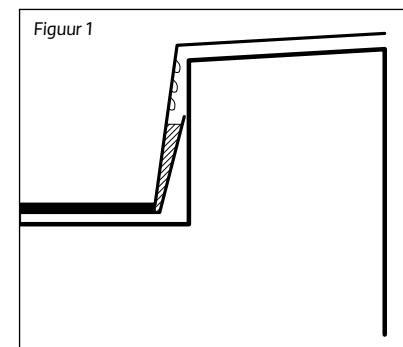
verkleefde opstandstroken. Een veel voorkomende uitvoeringsfout is het opzetten van de eerste laag dakbedekking en vervolgens het niet volledig verkleven van de eerste opstandstrook tegen de opgezette dakbedekking (zie afbeelding 1). Het condenswater verzamelt zich tussen de opstandstroken. Een verdampingsoppervlak is er nagenoeg niet in vergelijking tot de hoeveelheid opgesloten water waardoor de ruimte tussen de randstroken volledig volloopt. En als het overloopt, lijkt het binnen sterk op een lekkage in de dakbedekking. Het risico op oppervlaktecondensatie tegen de achterzijde van de opstandafwerking is groter bij het ontbreken van isolatie tegen de binnenzijde van de dakrand of opstand.

Voorkomen moet worden dat er een holle ruimte achter de dakrand- of opstandafwerking kan ontstaan en dat alle lagen dakbedekking volledig op elkaar verkleefd worden. Zie hier wederom het belang van een goede kimfixatie. Maar ook van een volledig verkleefde kimstrook (luchtstromingsdicht) op de onderconstructie – zeker bij hogere klimaatklassen – om te voorkomen dat binnenlucht tot achter de (los) opgezette dampremmende laag of opstandafwerking kan stromen.

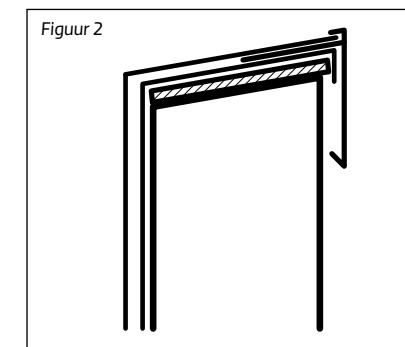
de dakrand afsnijden van de randstroken. Maar waarom niet een van de randstroken iets over de dakrand heen laten doorsteken (zie afbeelding 2)? Het is geen extra moeite maar vereist wel gewenning. Het voordeel is dat aan de voorzijde van de dakrand er geen water meer kan afdrui- pen tot onder de randstroken met aan- tasting van de muurplaat – of erger nog – inwatering tot gevolg. Bij een aluminium daktrim kan dit optreden bij de stuiknaden tussen de daktrimmen. Bij een enkeltrim ('monotrim') zou het doorzetten van de randstrook eigenlijk een voorwaarde moeten zijn! Het voorkomt ook proble- men met (brede) afdekkappen op een dakrand waarvan de bovenzijde niet afwatert naar het dakvlak. Een afdekkap is niet waterdicht en het eventuele water onder de afdekkap kan net zo goed aan de voorzijde van de dakrand afdrui- pen. Bij een doorgezette randstrook is de dak- randafwerking eigenlijk al afwaterend zonder de afdekkap (zie afbeelding 3).

*Geadviseerd wordt de (eerste) randstrook bij kunststof en bitumen dakbedekking niet klem tegen de voorzijde van de dak- rand af te snijden maar circa 30 mm door te laten steken over de dakrand om inwa- tering onder de randstroken te voorko- men.*
