Dick van Dreven  
bouwtechnisch adviseur

# Verschillende materialen: Nieuw op oud

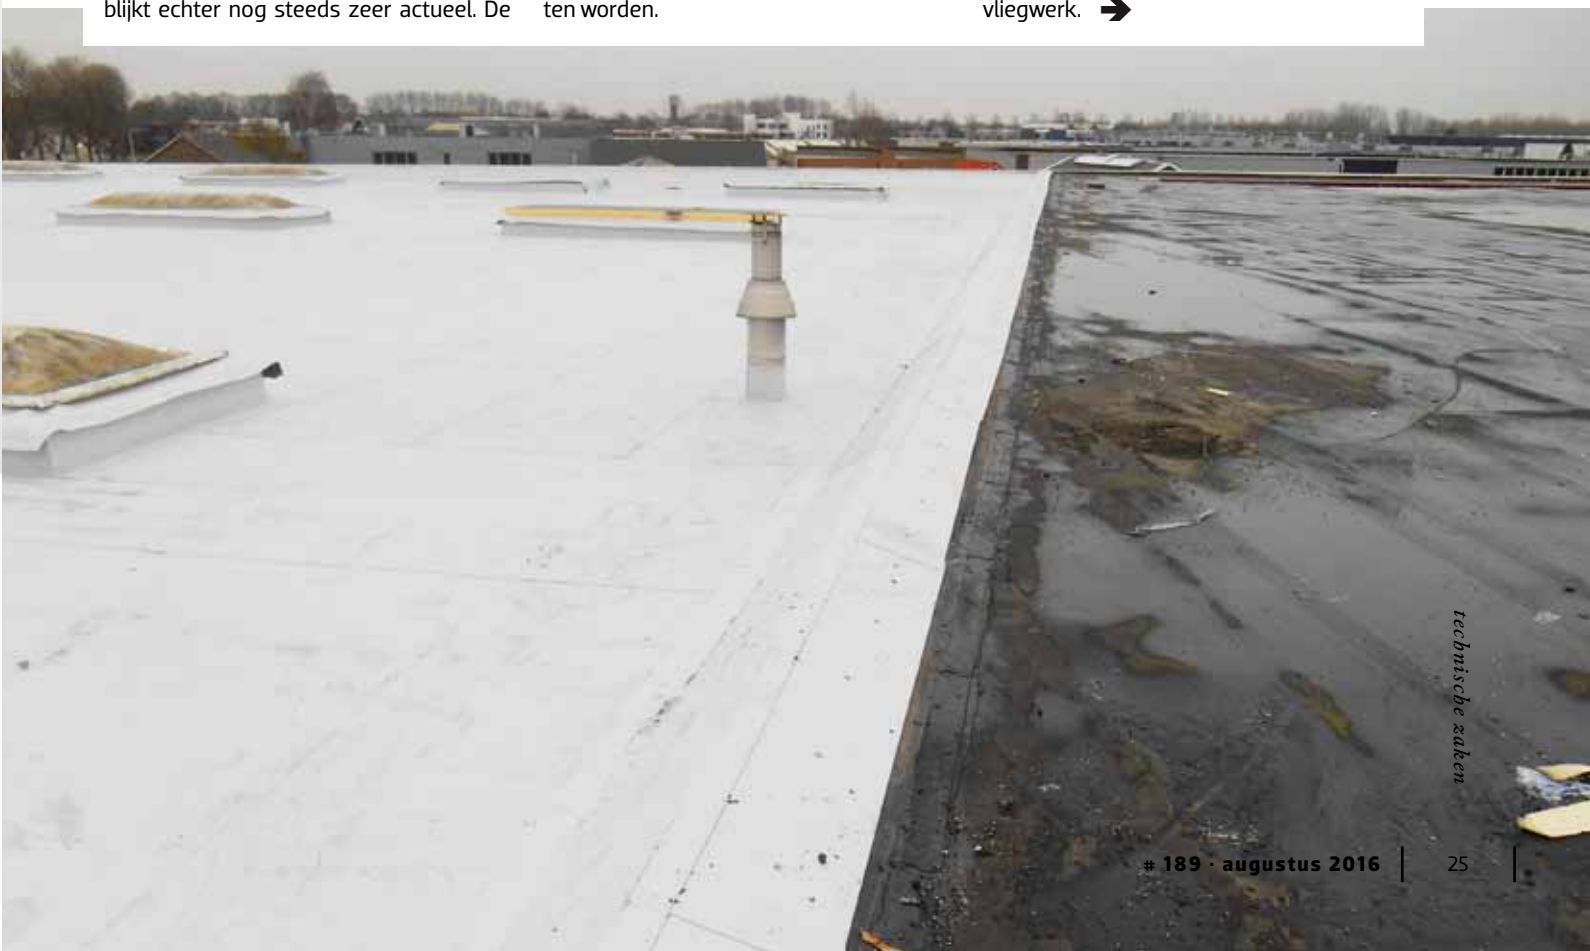
Bij voorkeur worden aansluitingen tussen verschillende dakbedekkingsmaterialen verhoogd gerealiseerd. Met een forse opstand tussen beide, met verschillende materialen afgewerkte daken of dakdelen en aan beide zijden een goede waterkerende aansluiting is het veel eenvoudiger om contact tussen bijvoorbeeld PVC en bitumen te vermijden. Als in dit voorbeeld eerst een met dit doel gecreëerde opstand met bitumen randstroken wordt ingewerkt en vervolgens vanaf de andere kant een scheidingslaag en een profiel uit foliastaalplaat op de opstand wordt aangebracht, kan een perfecte aansluiting met PVC dakbanen gerealiseerd die jaren probleemloos kan functioneren. Dit principe is bruikbaar voor vrijwel alle denkbare aansluitingen tussen verschillende dakbedekkingssystemen onderling. Het is misschien even puzzelen, maar volgens dit principe is er altijd een bruikbare en duurzame oplossing voorhanden.
