Nat gaan op verdronken daken

Water onder de dakconstructie

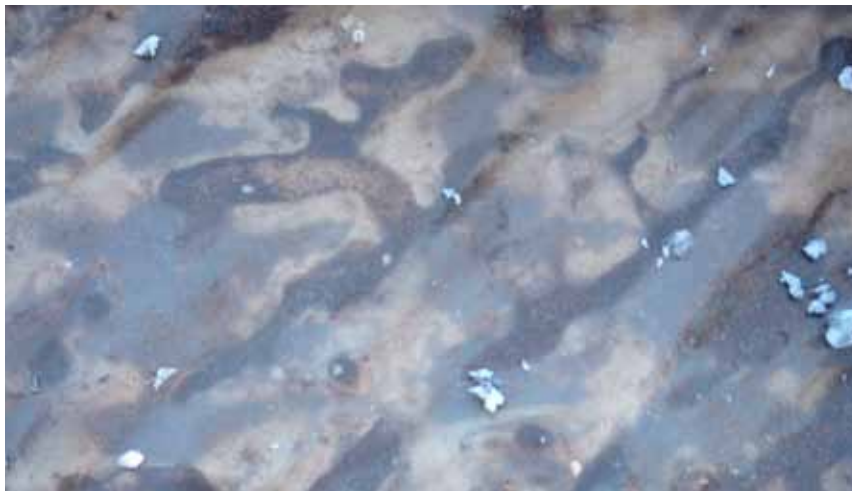
Bij een rondgang langs al deze ventilatiedoorvoeren viel het mij op dat de doorvoeren reikten tot op de PE folie dampremmende laag en niet tot op het betondak, terwijl er bij alle ventilatiedoorvoeren water zichtbaar was onder de dampremmende laag en nergens op de dampremmende laag. Uit navraag bleek dat de dampremmende laag niet beschadigd mocht worden op uitdrukkelijk verzoek van de opdrachtgever. Maar zo krijg je water onder de dampremmende laag natuurlijk nooit weg. Verder was water langs alle dakranden van het gehele complex aanwezig maar in mindere mate langs dakranden die als eerste waterdicht werden afgewerkt. Het moet wel een hele speciale dakdekker geweest zijn die con-

De aannemer, die al diverse betalingstermijnen had achtergehouden, was de 'lekkages' zat en stelde de dakdekker een ultimatum. Binnen een week moesten de lekkages zijn gestopt en al het water uit het dak zijn verdwenen. De aannemer, gesteund door zijn dakadviseur, erkende weliswaar de mechanische beschadigingen door (onder-)aannemers doch bagatelliseerde het gevolg. Ook ontkende bij de maandenlange inwatering bij de dakranden en verweet uiteindelijk alles aan een slechte uitvoering van de dakbedekking door de dakdekker. Terwijl er geen gebreken in de dakbedekking te vinden zijn. Ook de dakadviseur van de aannemer kon deze niet vinden. En dat alles bij water onder de dampremmende laag en niet op de dampremmende laag. ➔
